Canton du Valais
Municipalité de Saint-Maurice

Modification partielle du Plan d'affectation des zones (PAZ) et du Règlement communal des constructions et des zones (RCCZ) et Plan d'aménagement détaillé (PAD)

Mise en conformité de la carrière des Râpes

Etapas d'excavation et de remblayage : Localisation des coupes 1:2'500

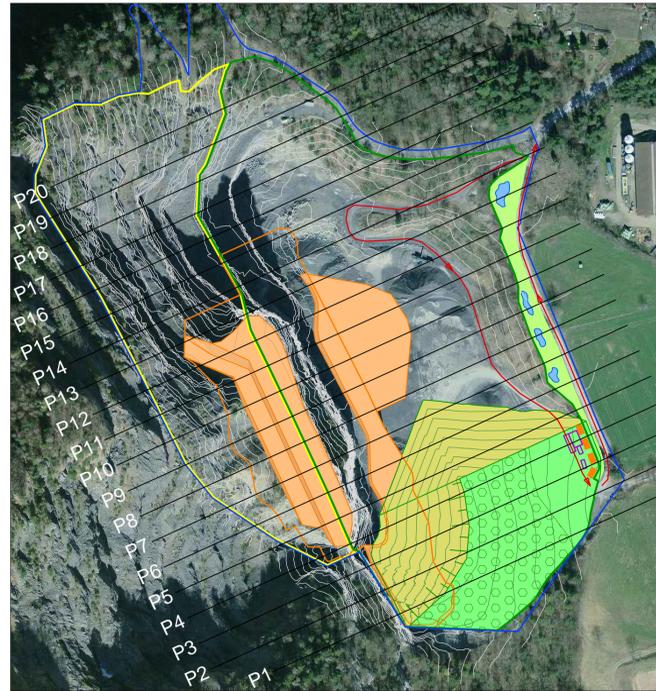
T0 + 5 ans

- **carrière (de T0 à T0+5)** : extraction de 350'330 m³ de matériaux (910'866 tonnes) de la barre de Malm inférieure et du sommet du promontoire rocheux ;
- **dépôt (de T0 à T0+5)** : 357'333 m³ de matériaux mis en place sur la partie sud ;
- **mesures d'intégration et de remplacement** : aménagement nature de la bordure est du dépôt et pose des nichoirs

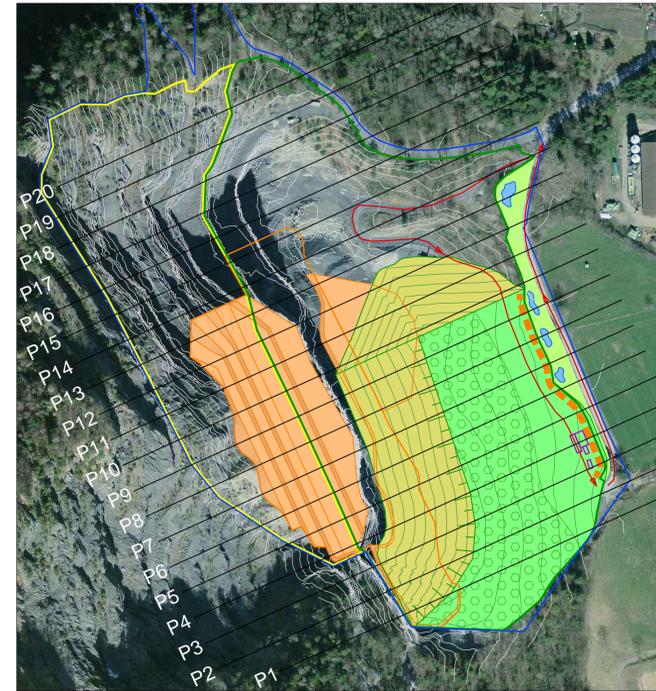
T0 + 10 ans

- **carrière (de T0+5 à T0+10)** : extraction de 700'667 m³ de matériaux (1'821'733 tonnes au total) : l'extraction du promontoire rocheux s'est poursuivie du haut vers le bas ;
- **dépôt (de T0+5 à T0+10)** : total de 714'667 m³ de matériaux mis en place depuis le sud; le pied de la falaise n'est pas rempli ;
- **remise en état, mesures d'intégration et de remplacement** : aménagement nature de la partie sud-est du talus du dépôt, intégration de la partie sommitale des falaises dans le paysage (minages paysagers), évacuation de tous les déchets datant de l'exploitation antérieure et aménagement de la mare sur la rive gauche de St-Barthélemy

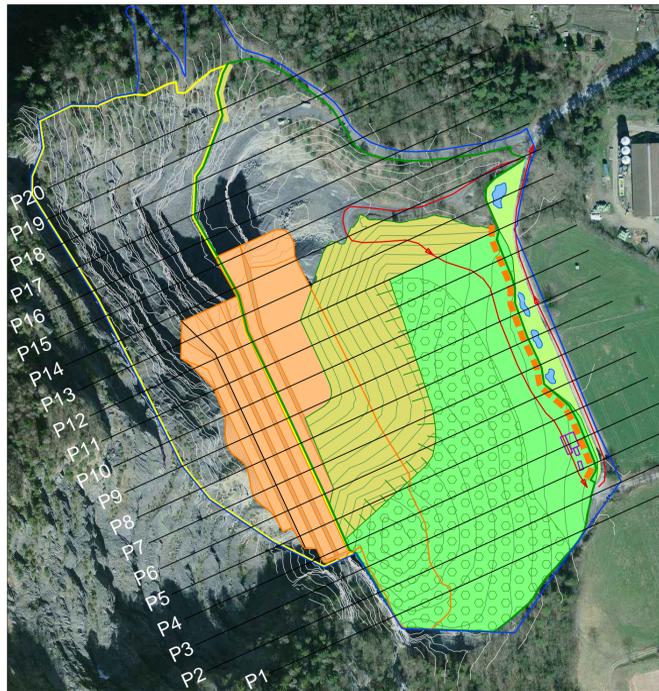
T0 + 15 ans

- **carrière (de T0+10 à T0+15)** : extraction de 1'051'000 m³ de matériaux (2'732'600 tonnes au total) : le promontoire est totalement excavé; l'extraction est terminée;
- **dépôt (de T0+10 à T0+15)** : total de 1'072'000 m³ de matériaux mis en place depuis le sud en direction du nord ; le pied de la falaise n'est pas rempli ;
- **remise en état, mesures d'intégration et de remplacement** : les parties sud-est et est du talus du dépôt sont renaturées (boisement de compensation terminé), et la falaise est intégrée dans le paysage (minages paysagers terminés).

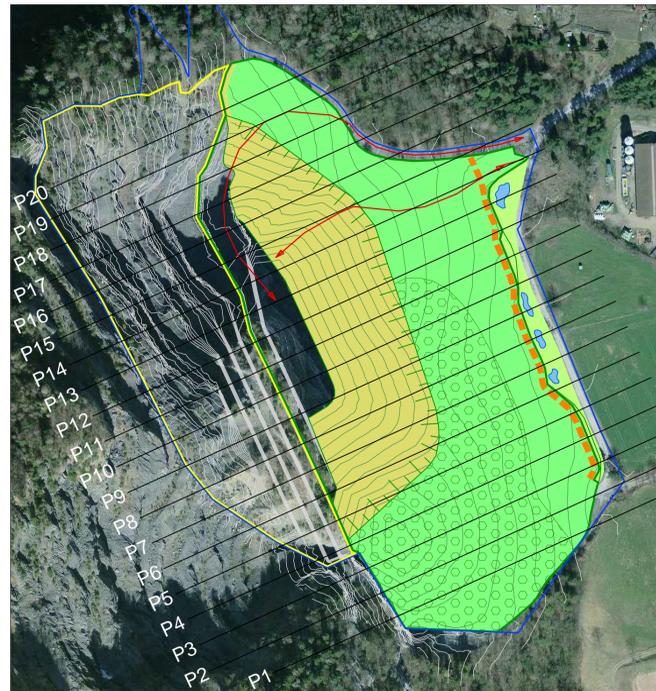
T0 + 20 ans

- **dépôt (de T0+15 à T0+20)** : remblayage d'un total de 1'429'333 m³ : le dépôt occupe l'entier de la surface et le remplissage au pied de la falaise a démarré; un accès sur la partie nord du dépôt est conservé pour accéder au pied de la falaise et finaliser la partie nord ;
- **remise en état, mesures d'intégration et de remplacement** : la partie nord-est du talus du dépôt est renaturée.

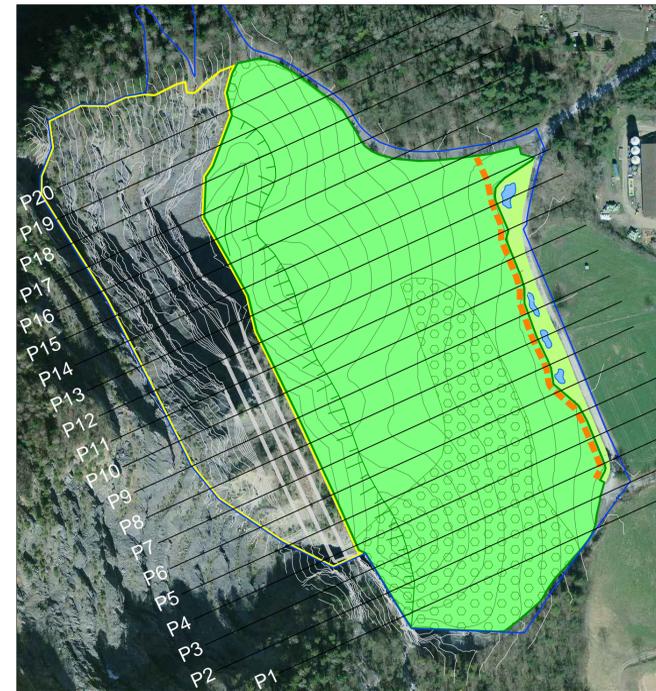
T0 + 30 ans

- **dépôt (de T0+20 à T0+30)** : remblayage de 2'144'000 m³ au total : le remplissage du dépôt est terminé ;
- **remise en état, mesures d'intégration et de remplacement** : le solde des talus du dépôt sont renaturés et les aménagements nature finalisés au pied de la falaise, dans le piège à blocs.
